# 事件名：偽造収入印紙一万円

鑑定結果：偽造券（高精度）

偽造収入印紙一万円鑑定マニュアル

偽造通貨対策研究所編

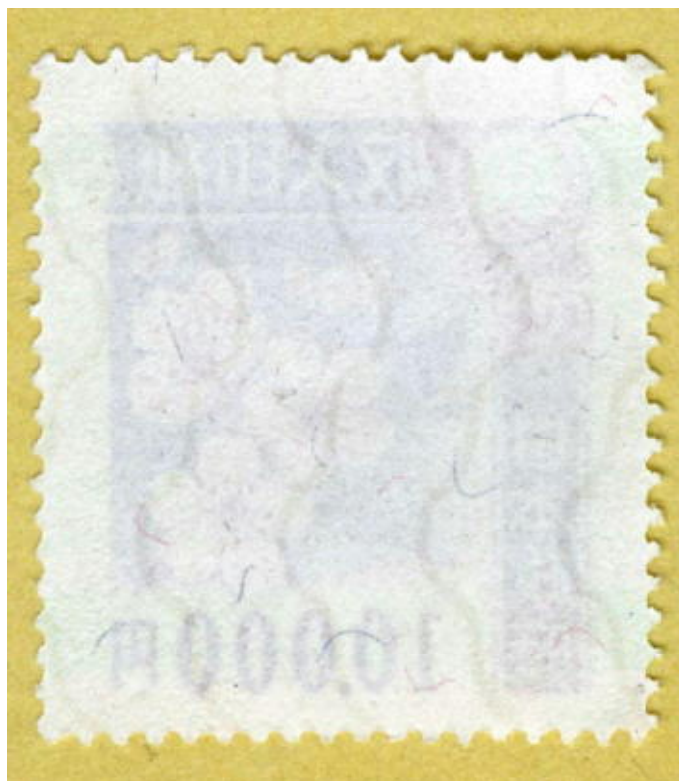
### 3 . 全体写真：偽造券裏面

偽造券で波紋状のすかしは印刷で再現されている。そのため反射光で視認することができる。

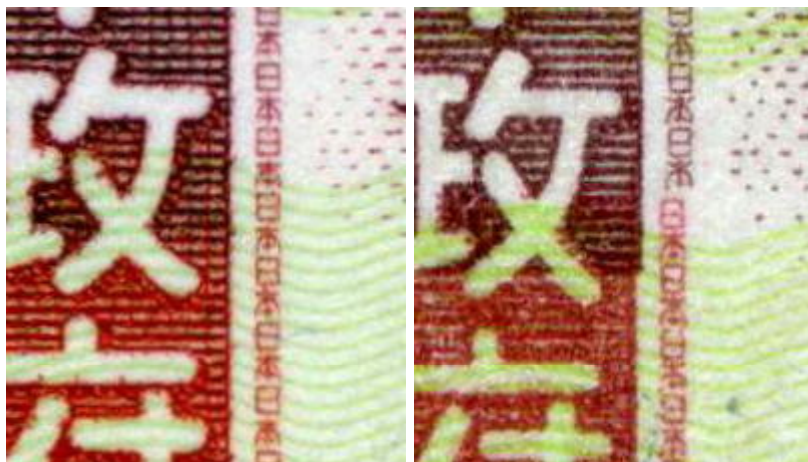
「日本日本」の連続印刷が偽造券でも再現されている。ただし、赤と茶色に色が分かれそこに段差ができています。

このことから偽造券では多色製版ができない低級印刷機が使用されていることがわかる。

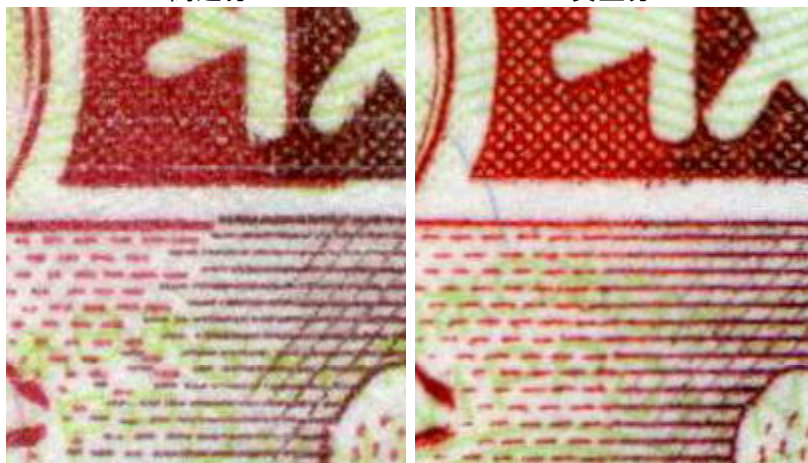
## 6 . 段差とグラデーション

前項5の写真でも偽造券では真正券にみられるグラデーションのような多色製版ができないことから版を重ねて印刷するためずれが生じ、段差ができています。

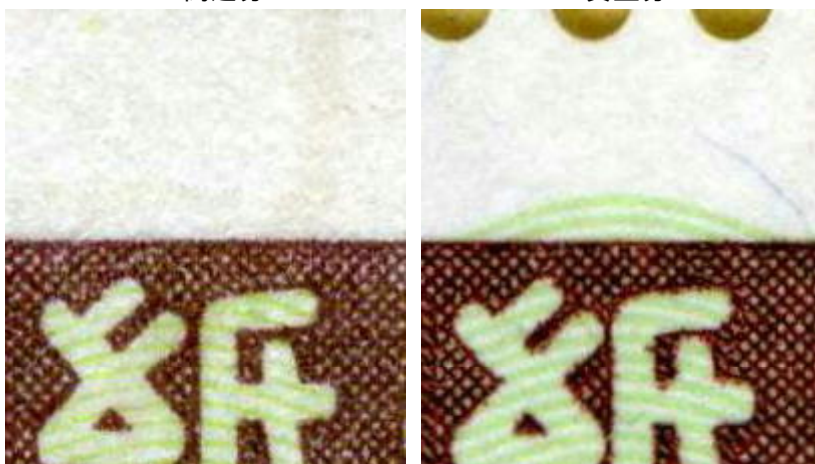
## 7 . 印刷位置ズレ 1

偽造券によく見られる紙面上のトリミング位置のずれについて、真正券では波紋模様が見られるのに対し、偽造券では罫線下に埋没し画線が見えない。

さらに偽造券ではミシン目まで距離があり全体画像では真正券より下側にずれている。

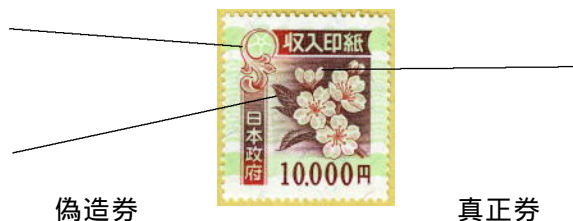
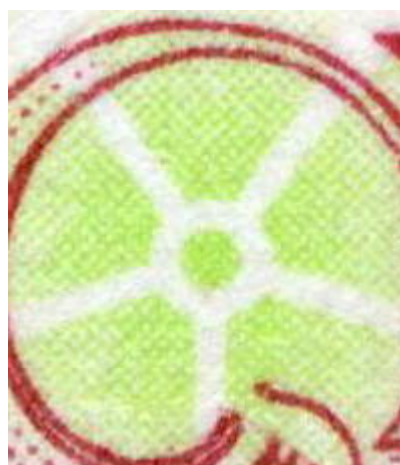
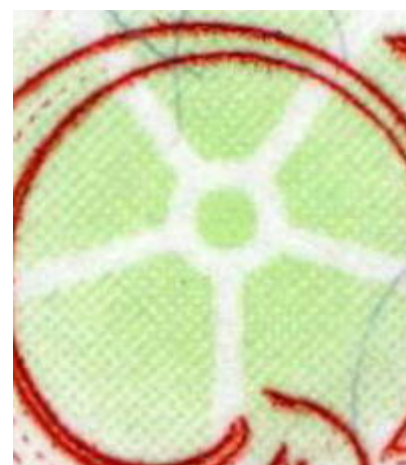
## 8 . 印刷位置ズレ 2

茶色いループ状の画線の中に、偽造券ではその中心に放射線状五分割画像のセンターがあるのに対し、真正券ではやや上側に位置している。

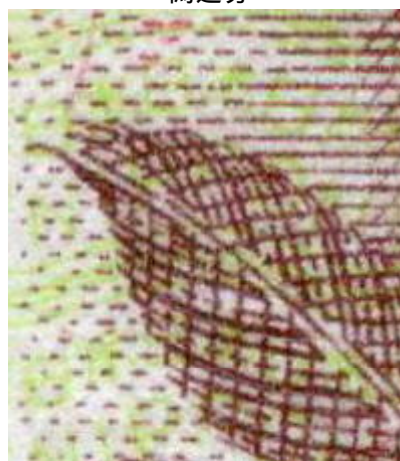
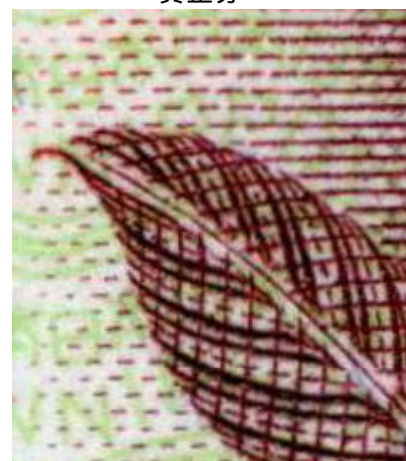
## 9 . 葉っぱの画線印刷

微細画線の集合部分については真正券では、あたかも葉っぱの外側に輪郭線があるように見えるのに対し、偽造券では画線に力がないためメリハリのない葉っぱに見える。

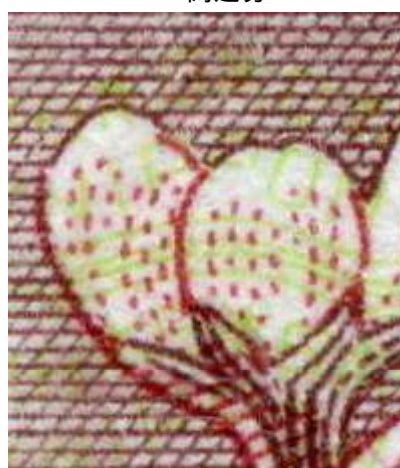
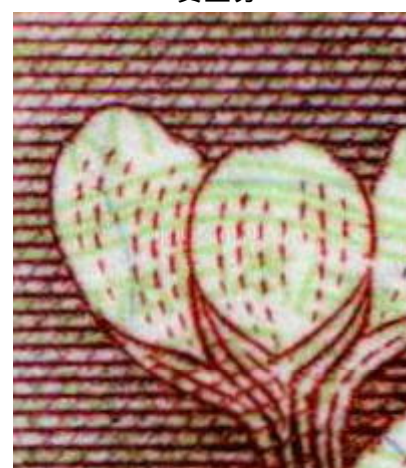
## 10 . 花の画線改ざん痕

偽造券では萼（がく）部分の微細画線が改ざん加筆痕跡が見受けられる。花弁部分についても偽造券では縦方向の画線が太く描かれ真正券とは異なっている。

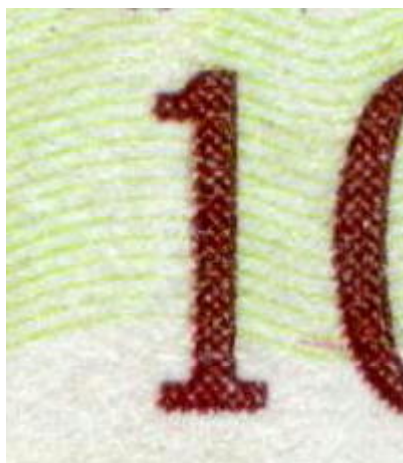
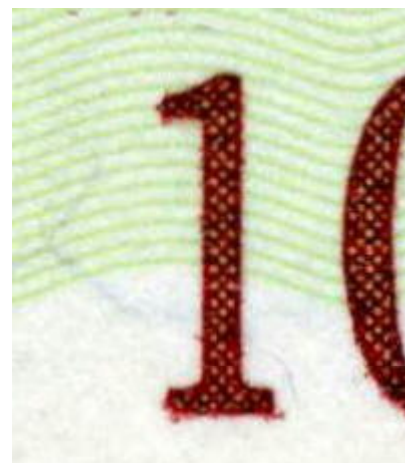
## 12．文字デザインの差異 2

「1」字の字体について偽造券と真正券では異なっている。始筆部先端の形が偽造券では台形であるのに対し、偽造券ではくさび形となっている。終筆部台座部分について偽造券では角であるのに対し、真正券ではラウンドとなっている。

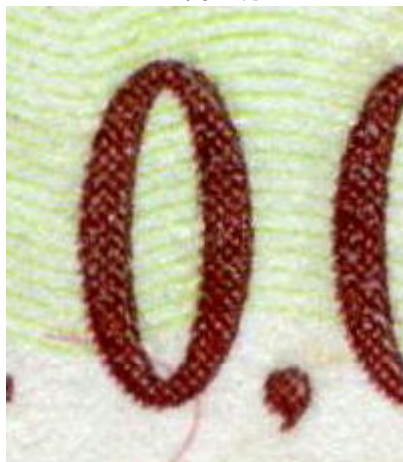
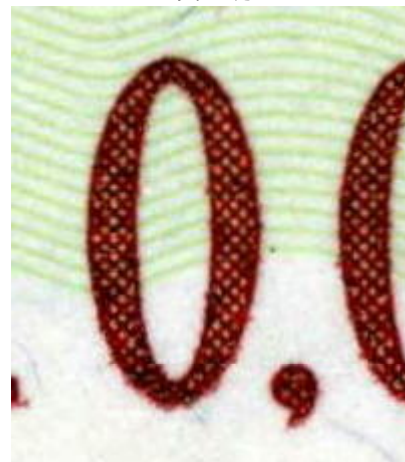
## 13．文字デザインの差異 3

「0」字、「,」字について「0」字では偽造券は真正券に比べ文字高が低く画線が太く描かれている。「,」字については偽造券と真正券ではデザインが微妙に異なっている。説明としてはオタマジヤクシの尻尾部分が偽造券では細い画線であるのに対し、真正券では太い画線となっている。

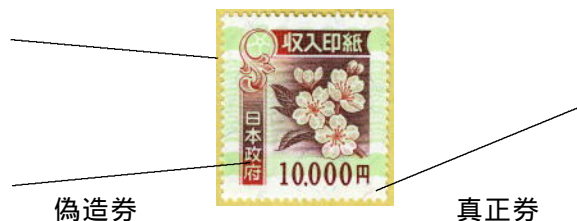
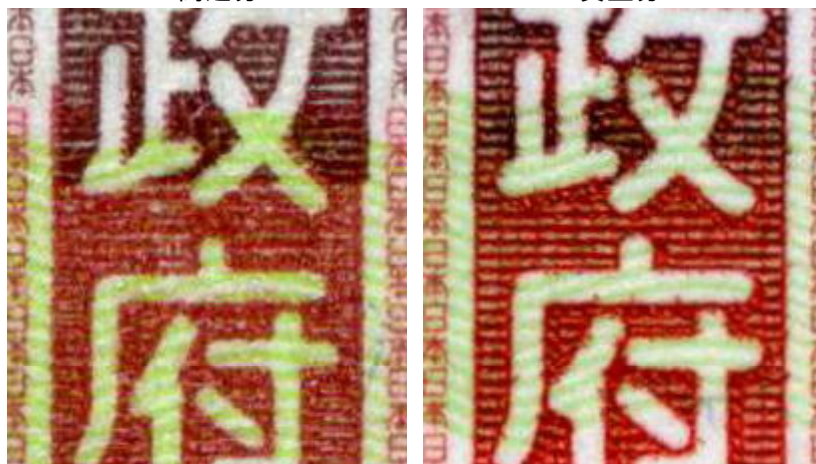
## 14．文字デザインの差異 4

「日本政府」の「政」字について第5画の傾斜角度、第8画の終筆部の上下位置、「府」字については第1画の点について偽造券では画線が細く不鮮明であるのに対し、真正券では太く明瞭である。

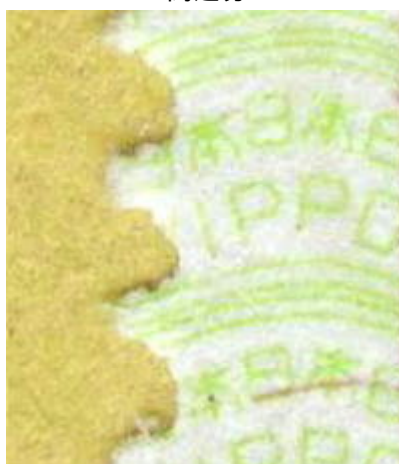
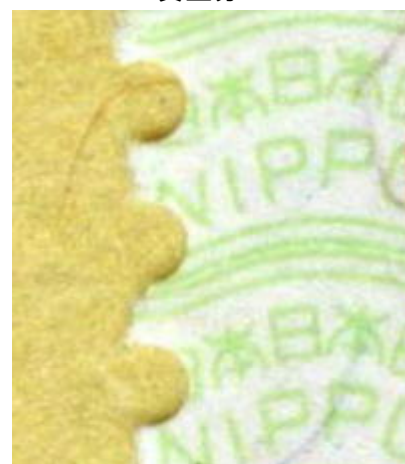
## 15．ミシン目

いわゆるミシン目について、真正券ではきれいな真円（または半円）で切られているのに対し、偽造券では形がくずれている。刃先の切れ味が悪いためこのような現象が生じていると思われる。

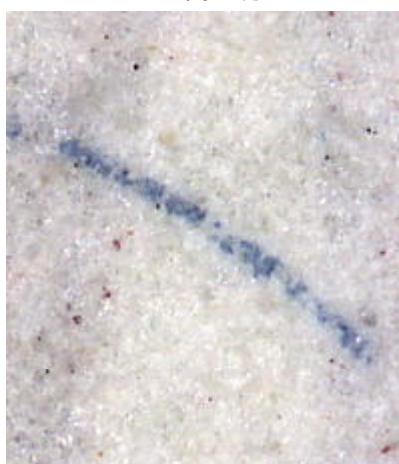
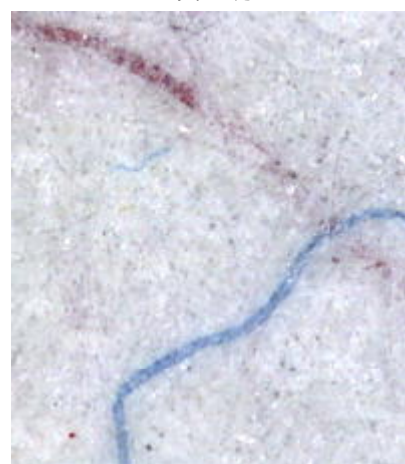
## 16．着色混抄繊維

いわゆる漉き込み繊維は真正券では文どおり漉き込まれているのに対し、偽造券では実体はなく印刷により再現しようとしている。

もし真正券の繊維を針の先で突けば生地の中から、すっと抜き出すことができよう。

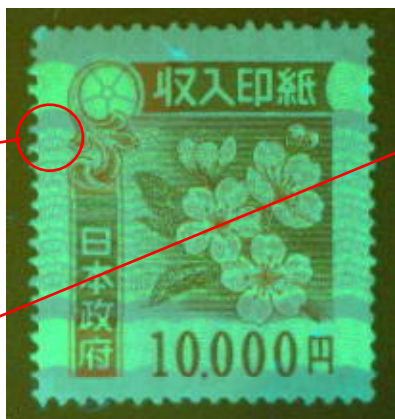
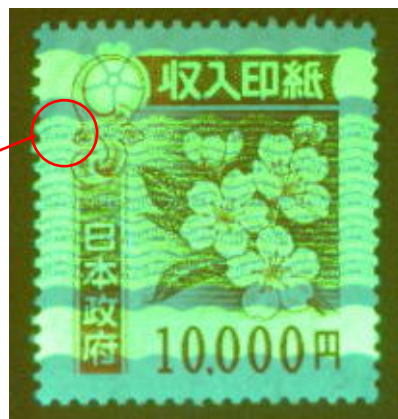
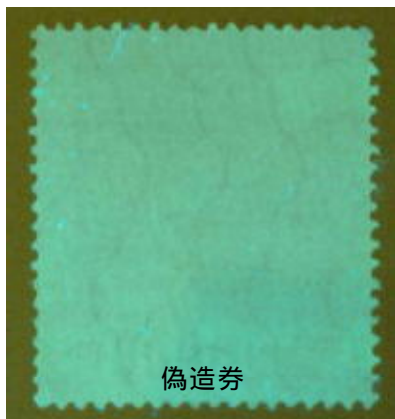
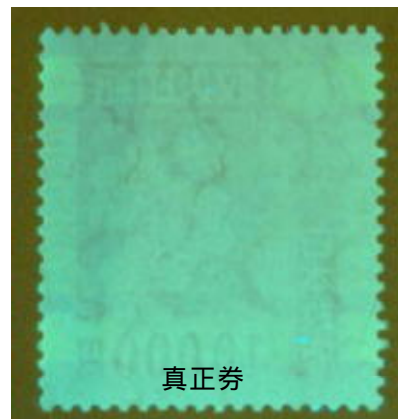
## 17. 紫外線の蛍光反応

紫外線をあてると波紋模様の蛍光反応が生ずるが偽造券ではその輝度が弱い。

真正券では裏面に表側の蛍光が紙を透過して見える。偽造券では輝度が弱いためそのような現象は見られない。

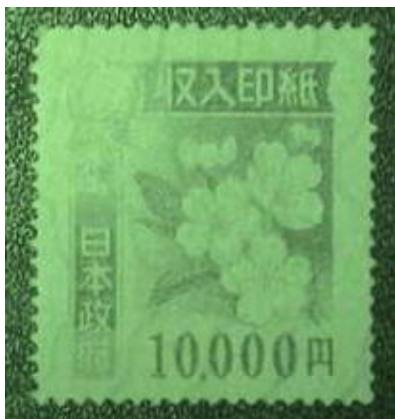
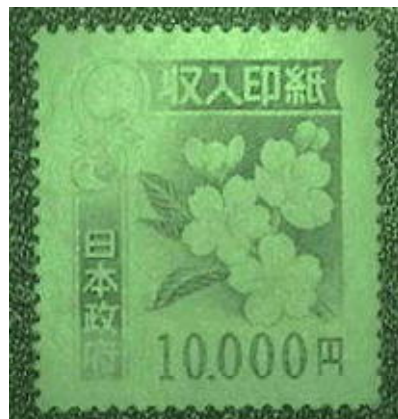
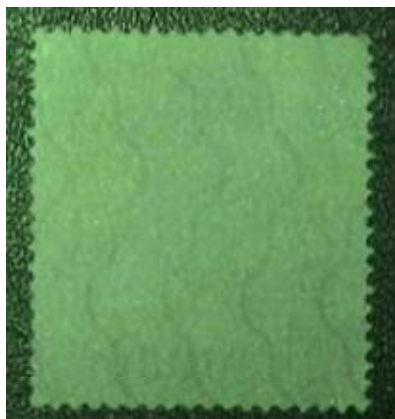
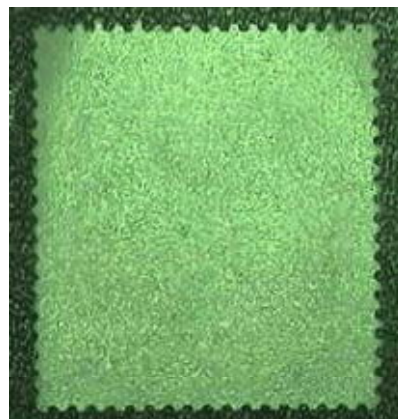
## 18. 赤外線透過反応

赤外線を照射すると表面真正券、偽造券とも画像が消えるような現象は起きない（例：400円収入印紙では真正券画像は赤外線を透過するため消えたように見える）。

ただし、偽造券が赤外線の反応を配慮して製造されたかどうかは不明である。

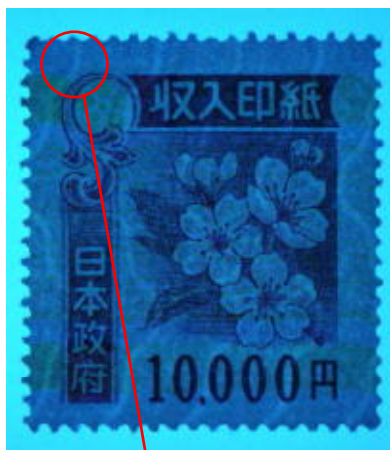
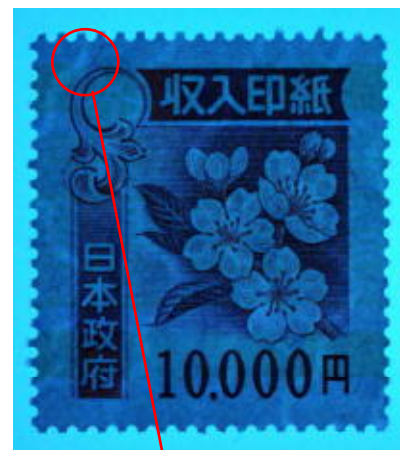
## 19．透過光によるすかしの視認

透過光によるすかしの視認では偽造券ではすかし（濃淡）画線がくっきり鮮明に見えるのに対し、真正券では輪郭線が不鮮明となっている。

前者は印刷により再現しているのに対し、後者は紙の凹凸による本来のすかしであるため異なる現象が生ずる。

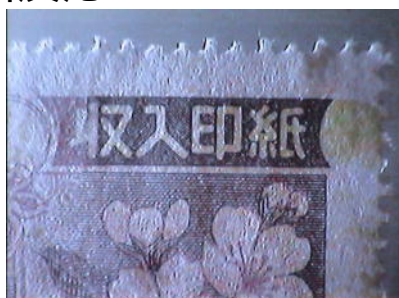
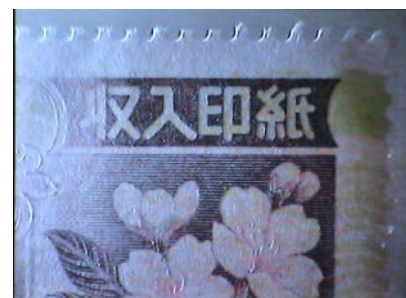
## 20．斜光線による表面凹凸反応

可視斜光線により印表面刷面にある凹凸が明暗現象により顕在化される。

真正券では凹版印刷により、画線が盛り上がっているのに対し、偽造券では平版印刷と見られインク画線の盛り上がりは見られない。

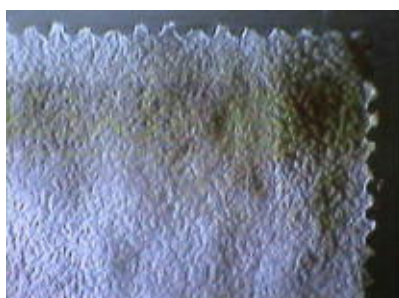
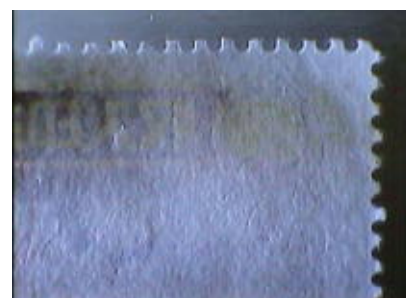
裏面

裏面は使用されている糊の性質から偽造券と真正券では異なる斜光線画像が得られる。偽造券の糊付着面には粒状の凹凸が見られる。

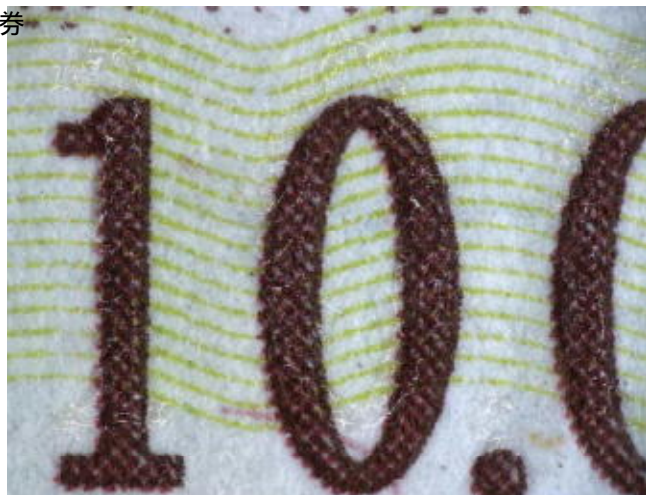
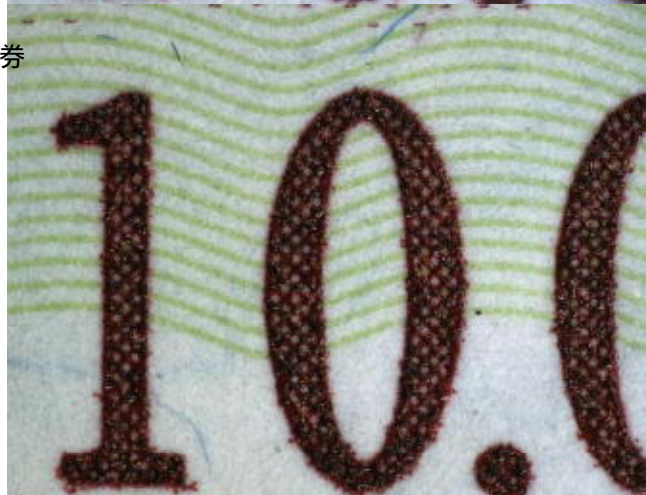
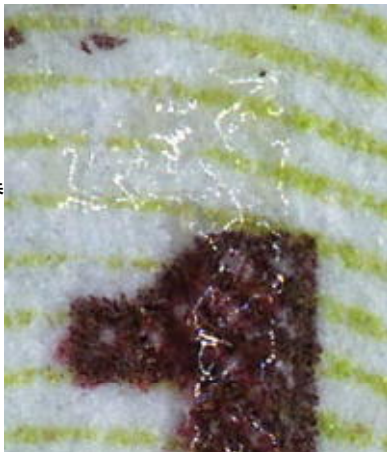
### 1) 数字部分

偽造券の金額を示す数字に何やら光った透明状の実体物が見える。真正券ではこの部分が凹版印刷でインクが盛り上がり光沢が見える。

偽造券ではいわゆるエナメル印刷（透明樹脂インク）の施工でインクの盛り上がり感と光沢を再現している。

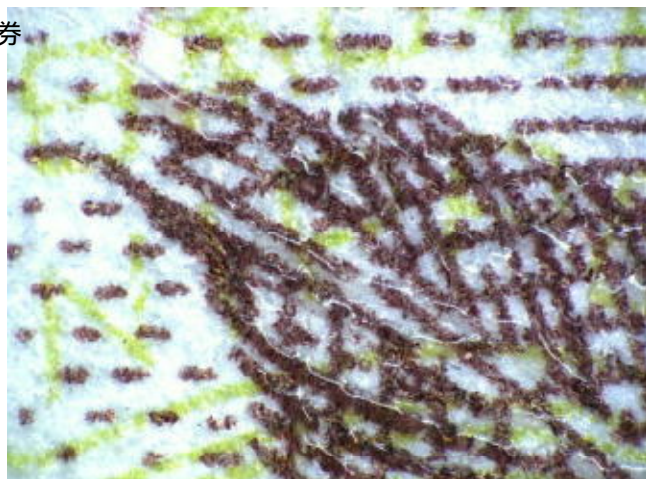
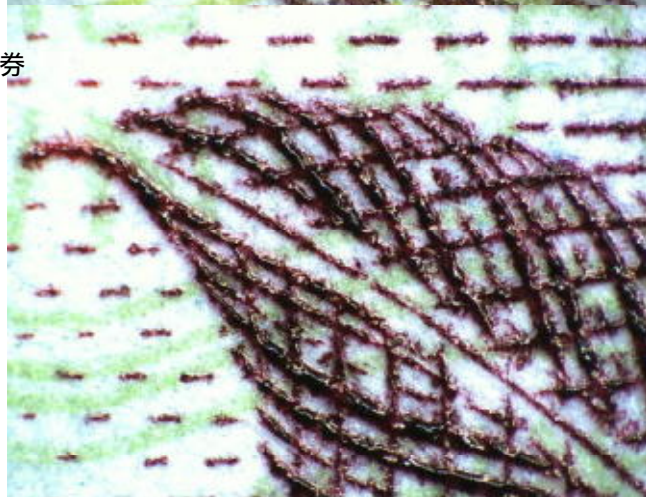
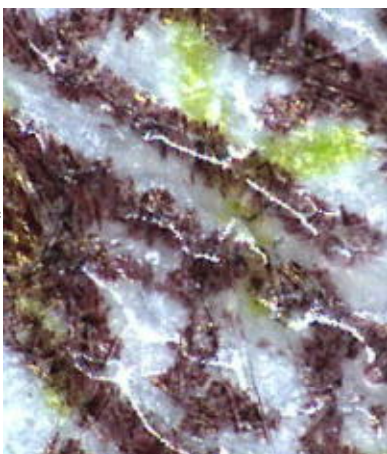
### 2) デザイン（葉っぱ）部分

偽造券の葉っぱ部分にも光沢印刷は見受けられ、真正券と見まごうほどの出来映えである。本来はスキャナー写らないため偽造防止対策に用いられる特殊印刷であるが、これを逆手にとった偽造者の悪知恵には驚かざるを得ない。
