# 事件名：偽造収入印紙一万円

鑑定結果：偽造券（高精度）

偽造収入印紙一万円鑑定マニュアル

偽造通貨対策研究所編

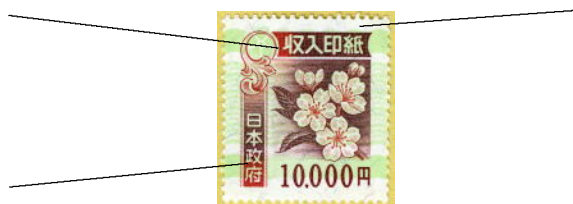
偽造券

「日本日本」の連続印刷が偽造券でも再現されている。ただし、赤と茶色に色が分かれそこに段差ができています。

このことから偽造券では多色製版ができない低級印刷機が使用されていることがわかる。

前項5の写真でも偽造券では真正券にみられるグラデーションのような多色製版ができないことから版を重ねて印刷するためずれが生じ、段差ができています。
